Field safety notice regarding Shark power module for Powered Wheelchair REAL 6100 PLUS

**Viktigt säkerhetsmeddelande till marknaden
gällande *Shark* powermodul till elektrisk rullstol
REAL 6100 PLUS**

We write to you to inform you that a problem has been identified with certain Dynamic Controls' Shark Power Modules. The Power Module is the electronics unit located in the rear of the chassis of the REAL 6100 PLUS.

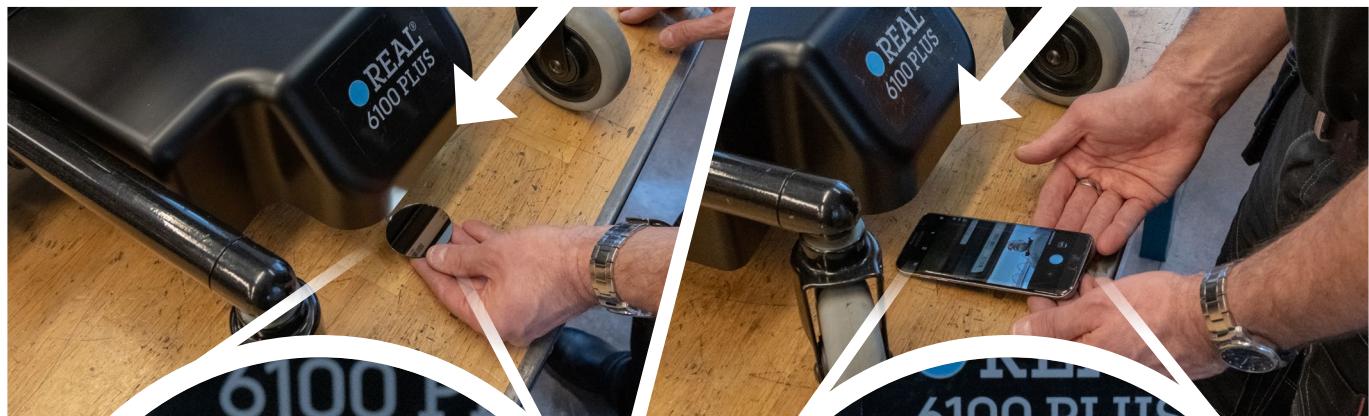
Use a mirror or a smartphone camera to easily check the serial number located on the lower edge of the power module. The number is written in the format "S/No. A01234567"

Mirror

Smartphone
camera

Be careful if reading the text in the mirror so that it is not misinterpreted

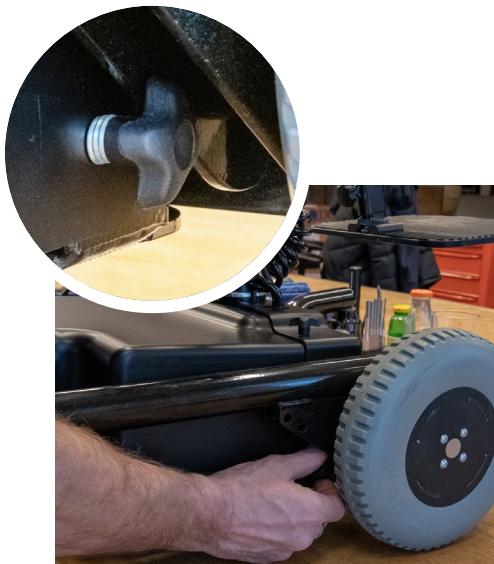
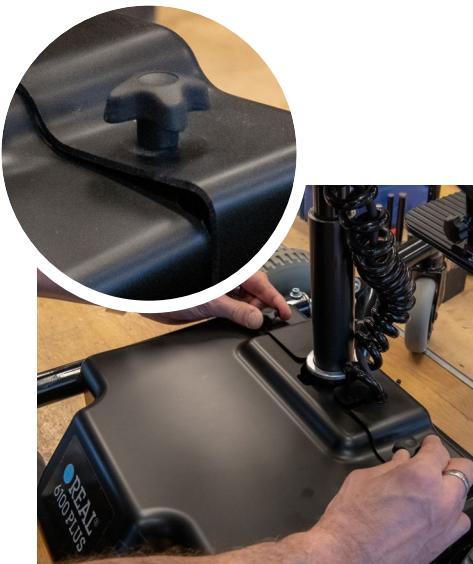
2.

Release the locking knobs (4 pcs) and remove the cover

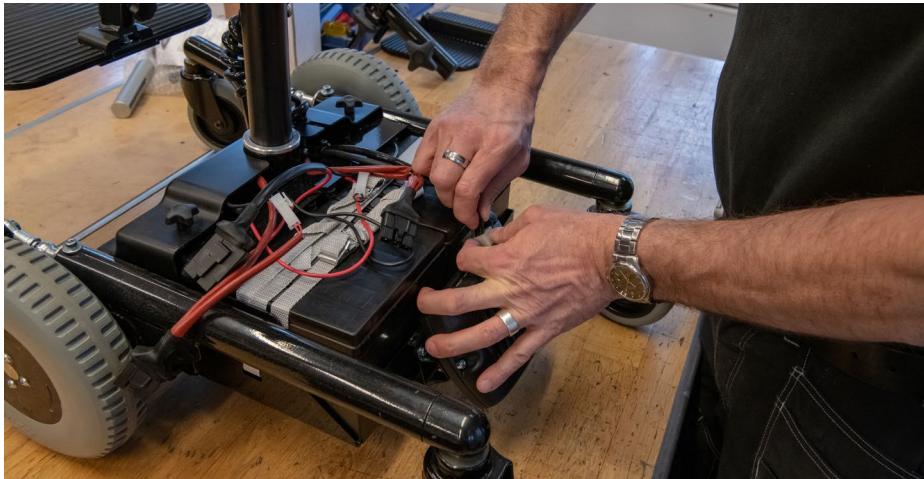
3.

Disconnect the cables from the power module

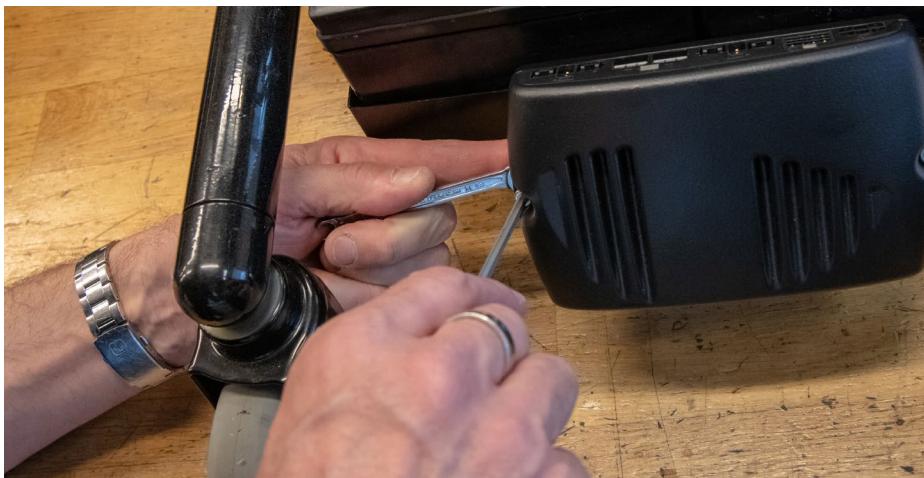
4.

Unscrew the screws on the power module

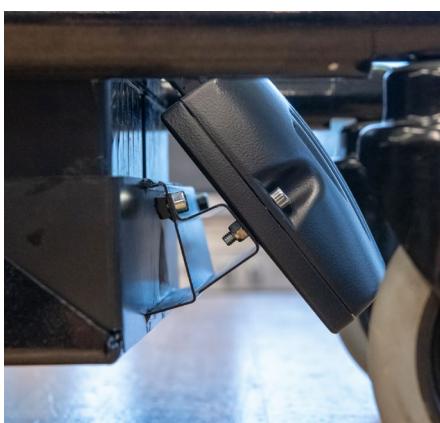
Screw with locknut
Skruv med låsmutter

Note that there are two variants on the bracket on which it is mounted. One where the screw attaches with locknuts and one with cage nuts.

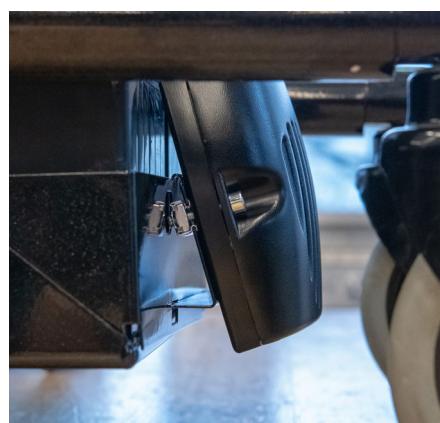
Screw with cage nut
Skruv med korgmutter

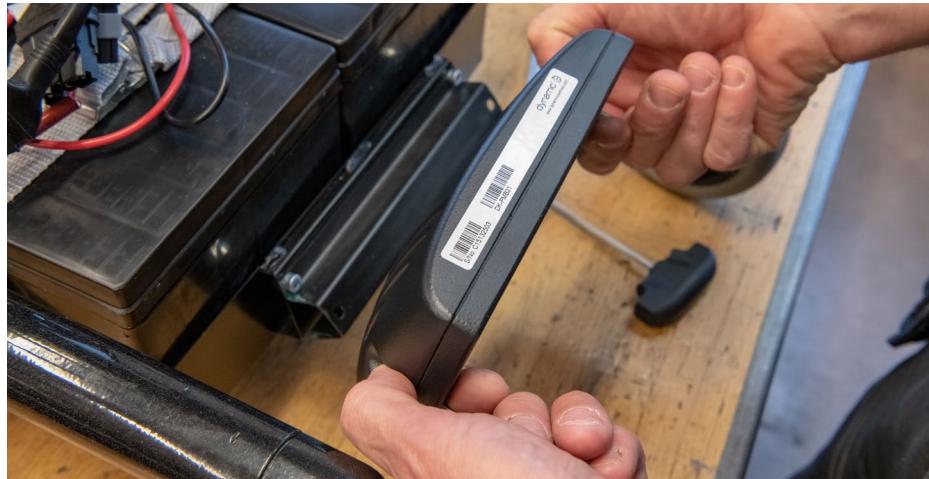
5.

**Replace the power module.
Save the defective one, mark
it and send back it back
according to step 10.**

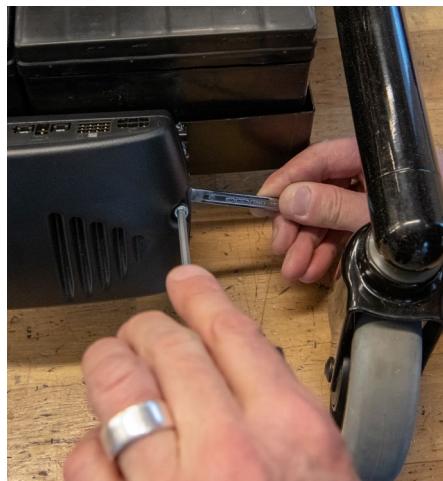
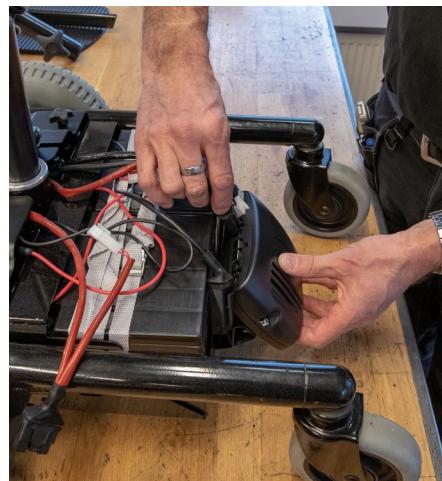
6.

**Mount the power module and
connect the cables.**

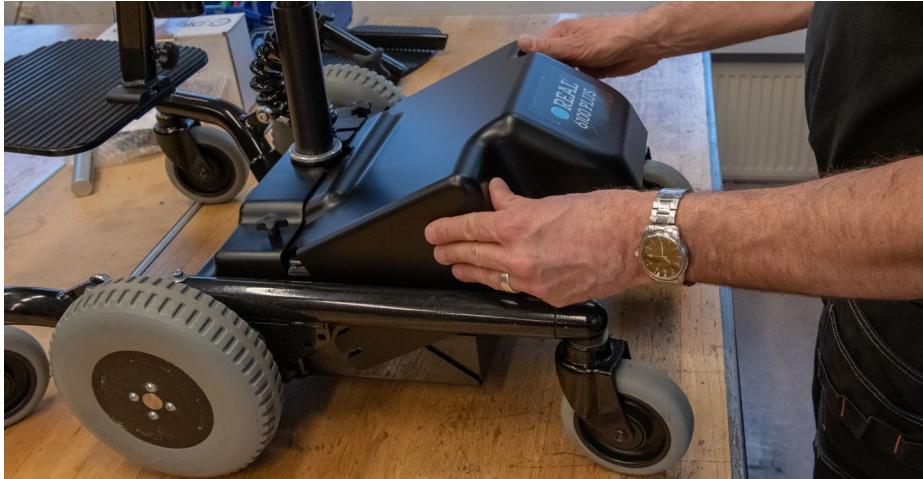
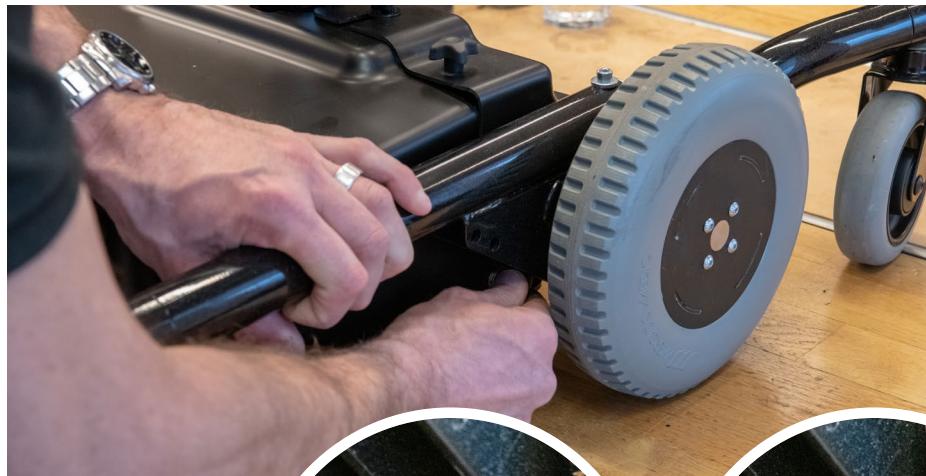
7.

Mount the cover and tighten the four locking knobs

The rear wheels must be turned outwards so that the cover can be easily mounted

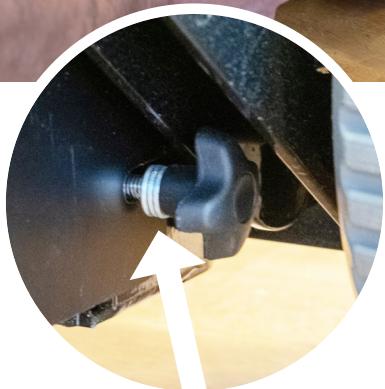
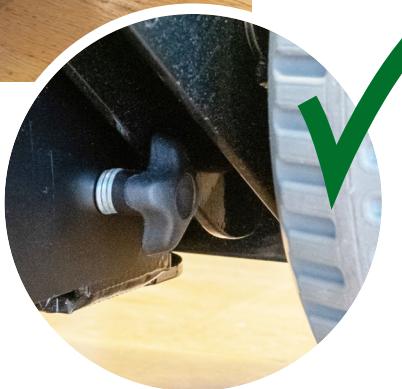
Make sure all **three** washers are placed on the outside of the cover before tightening the locking knobs on the sides

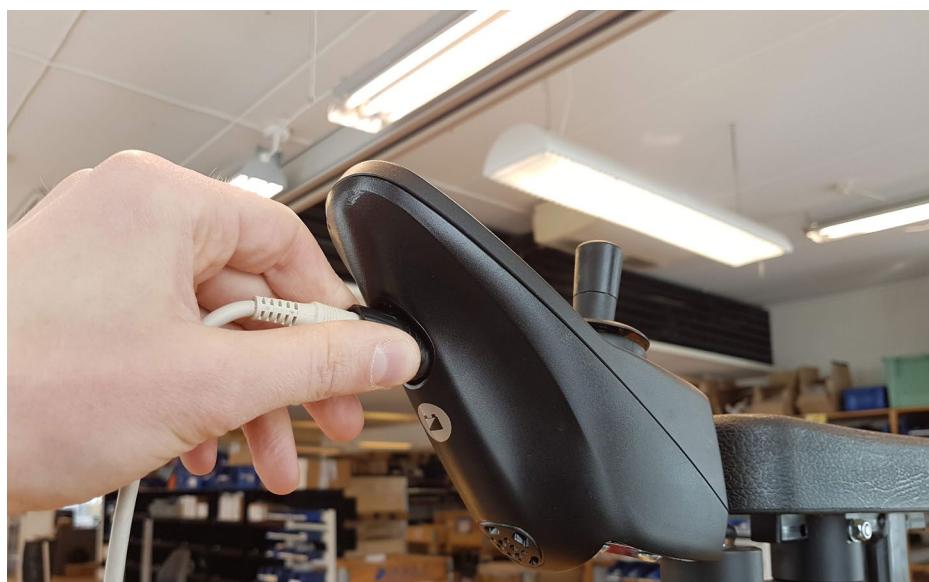
8.

Re-program the new power module with Wizard

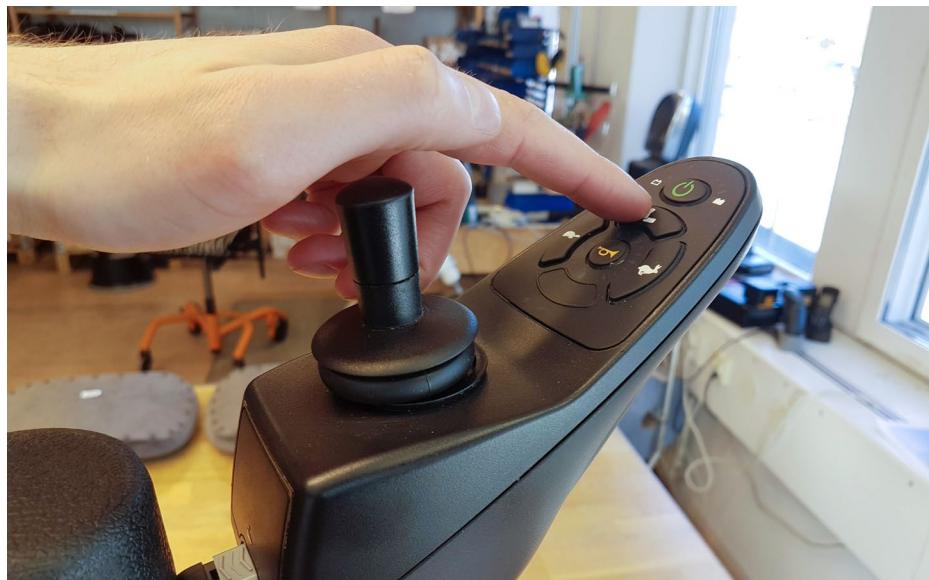
9.

Check functionality by testing all electrical functions on the chair

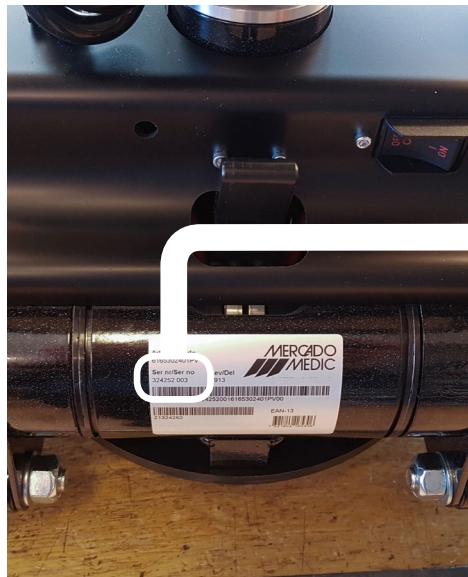
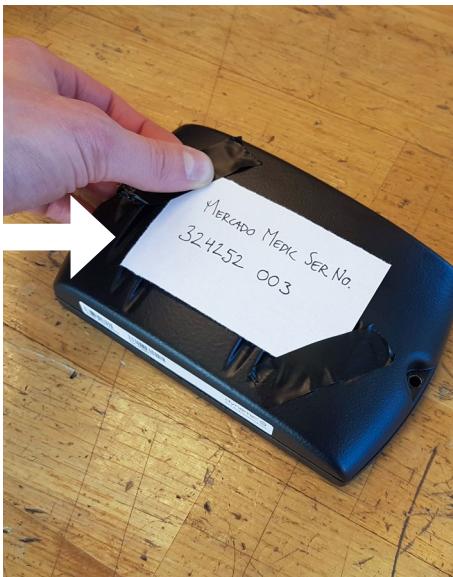
10.

Send back the defective power module to your Mercado Medic dealer

Mark the power module with the chair's serial number found on the front of the chassis.
