FELSÖKNING

24V ELSYSTEM

i REAL® 9000-serien

Art.nr: 804996

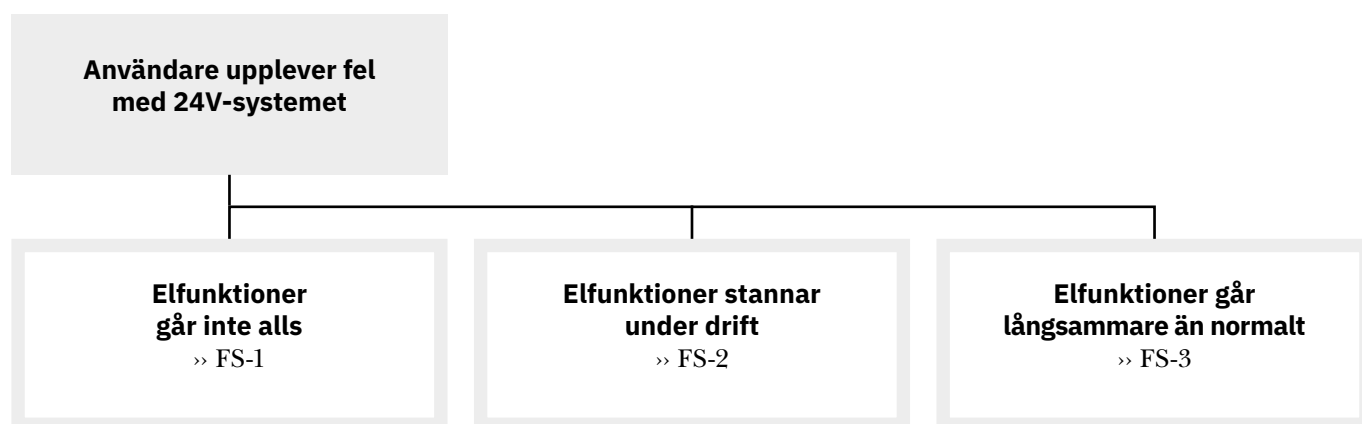
Symbolförklaring

Beskrivning av steg i felsökningsprocessen.

Hänvisning till annat stycke eller bilaga (här hänvisas FS-2).

Lösning på problem/felsökning.
